建设项目竣工环境保护 验收调查表

项目名称： 西藏那曲地区申扎县至塔尔玛乡公路改建工程

建设单位： 那曲市交通运输局

编制单位：四川嘉盛裕环保工程有限公司

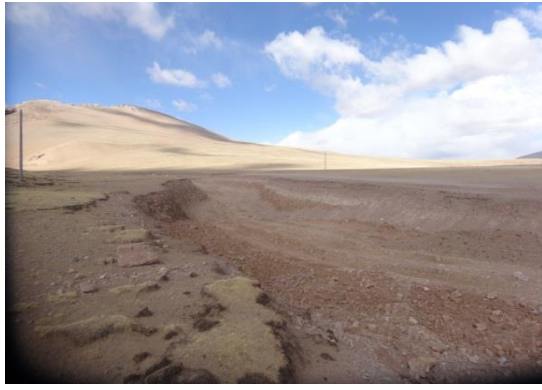
K24+700 取土场

编号	位置	取土量 (m ³)	占地类型	恢复状况
1	K1+700 路左 50m	20000	草地	此地为冲沟取料，取料后形成水洼地，成为附近放牧牛羊的饮水地。
2	K13+200 路左 300m	20000	草地	场地已平整，护坡稳定，部分区域受雨水冲刷形成小沟壑。已播撒草籽，效果一般
3	K16+500 路左 500m	28000	草地	此处为冲沟取料，场地已平整，护坡稳定，部分区域受雨水冲刷形成小沟壑，播撒草籽，效果一般
4	K24+700 路右 50m	20000	草地	场地已平整，护坡稳定，撒播草籽后存活不明显，需播撒草籽促使其恢复
5	K28+500 路右 50m	10000	草地	此处为河沟取料，场地已平整，护坡稳定
6	K30+250 路左 50m	20000	草地	场地已平整，需覆土，并播撒草籽恢复
7	K33+750 路左 50m	20000	草地	此处为冲沟取料，场地已平整，护坡稳定
8	K9+000 路右 200m	30000	草地	场地已平整，护坡稳定，部分区域受雨水冲刷形成小沟壑，撒播草籽后存活明显，整体效果一般

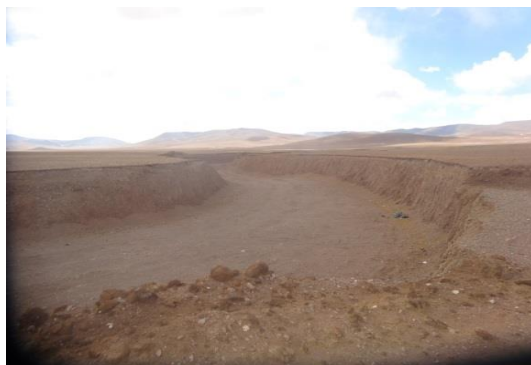
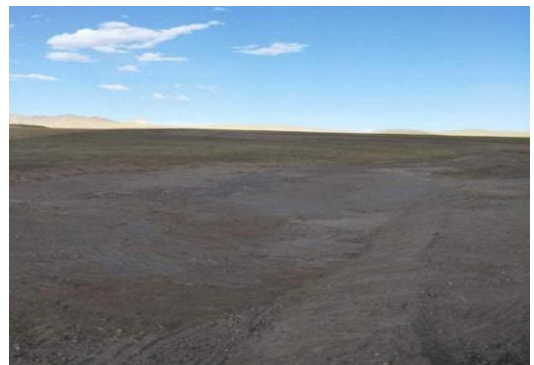
K33+750 取土场

根据调查, 在施工过程中, 施工单位严格控制施工范围, 加强施工人员环境保护教育, 且施工结束后, 及时对临时场地进行恢复工作。工程在 K33+750 处设置的取土场, 在生态评估之后停止取土, 并对取土场进行平整、松土、播撒草籽、促使植被恢复; 在 K35+700 处设置的桥梁预制场施工结束后, 及时清理、平整、松土、播撒草籽、促使植被恢复; 工程在生态评估之后得到有效控制, 及时采取了恢复措施, 对自然保护区影响较小。

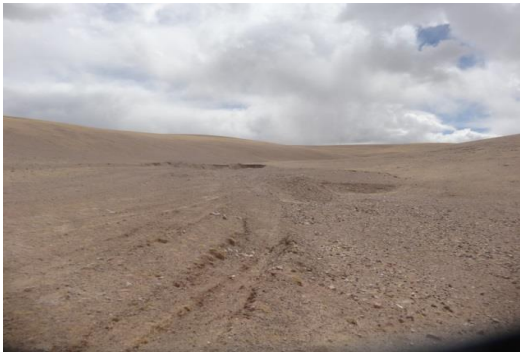
K9+200 砂砾料场	K9+200 砂砾料场

编号	位置	取料 (m ³)	占地类型	恢复状况
1	K9+200 路右 300m	25000	草地	场地已平整覆土，场地内无废弃堆料，已撒播草籽恢复
2	K26+200 路右 1200m	38000	草地	场地已平整、清理，削坡后护坡稳定

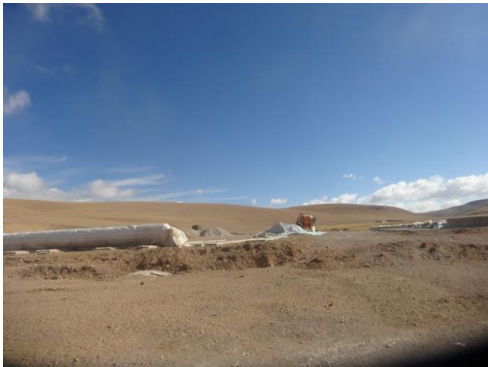
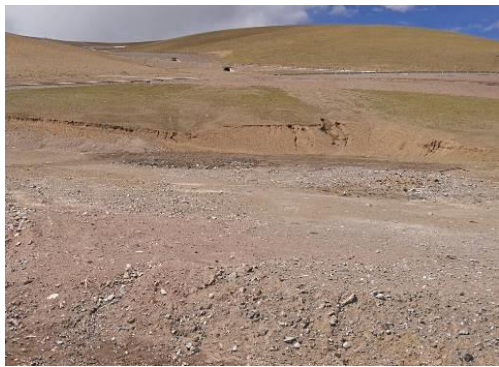
K9+245 预制场	K9+100 路左预制场

编号	位置	临时场站	面积 (hm ²)	占地类型	恢复状况
1	K9+100 路左 50m	预制场	0.3	草地	硬化层已清理，场地翻松后平整，撒播草籽后，存活不明显；
2	K9+100 路右 500m	项目部	0.6	草地	移交给 X630 线至色地村公路建设继续使用，房建未拆，已办理转交文件
3	K9+200 路右 300m	搅拌站	1.0	草地	场地已翻松、整平，部分区域受雨水冲刷形成小沟壑，撒播草籽后存活不明显
4	K13+000 路左 200m	水稳拌和站	0.1	草地	目前拌合设备已拆除，硬化层已清理，场地翻松后平整，撒播草籽；受雨水冲刷后砂石裸露，生态恢复不明显
5	K26+425 路 右 50m	热拌站	0.1	草地	移交给X630线至色地村公路建设继续使用，设备未拆，已办理转交文件
6	K35+600 路 左 100m	水稳拌和站	0.1	草地	目前拌合设备已拆除，硬化层已清理，场地翻松后平整，撒播草籽，存活不明显，生态恢复不明显

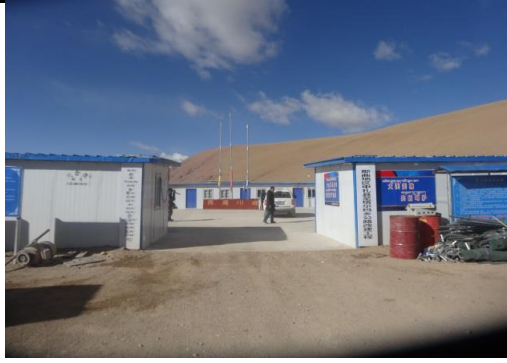
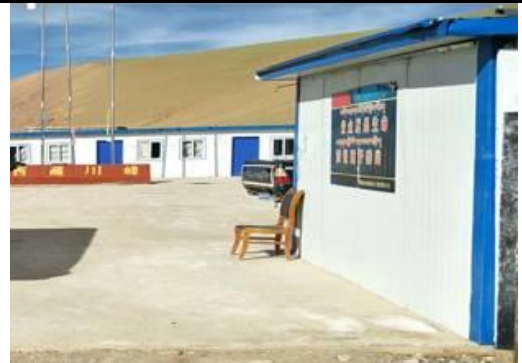
K9+100 路右项目部 (保留)

(5) 生态评估报告要求，项目部和施工营地待主体工程施工结束后对项目部和施工营地进行彻底的拆除和清理。实际情况为工程项目部和 K26+425 热拌站保留，施工结束后转交给 X630 线至色地村公路建设继续使用，已办理移交文件，避免重复施工，减少物料损耗。
